**ESTRATÉGIA PARA CARACTERIZAÇÃO DO
EDIFICADO EM ADOBE EM AVEIRO**

Dissertação apresentada à Universidade de Aveiro para cumprimento dos requisitos necessários à obtenção do grau de Mestre em Engenharia Civil realizada sob a orientação científica do Prof. Dr. Humberto Salazar Amorim Varum, Professor Auxiliar do Departamento de Engenharia Civil da Universidade de Aveiro e do Prof. Dr. Aníbal Guimarães da Costa, Professor Catedrático do Departamento de Engenharia Civil da Universidade de Aveiro.

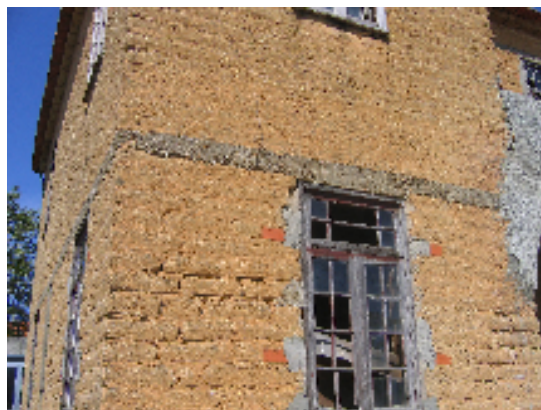
Embora sejam constituídos à base de cal, como no resto do distrito, os adobes desta zona apresentam uma coloração amarela forte, denotando uma percentagem de cal inferior à que se pode encontrar nos adobes da Murtosa (Figura 30). Também as areias, extraídas dos areiros locais, aparentam uma granulometria mais grosseira que as desta última localidade.

Figura 30 – Adobe de Cal (construção H_024)

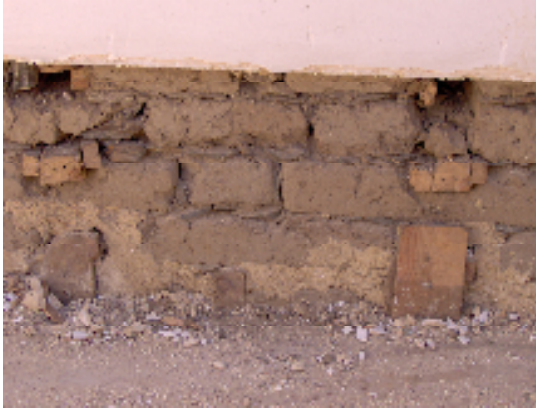
Este adobe era manufacturado, com terras barrentas das margens da ria onde cresce o junco, contendo uma considerável percentagem de argila (Figura 39). Este tipo bloco de adobe é muito frágil quando exposto à acção da água, encontra-se sempre protegido por revestimentos [29].

Figura 39 – Adobe de Barro (construção H_026)

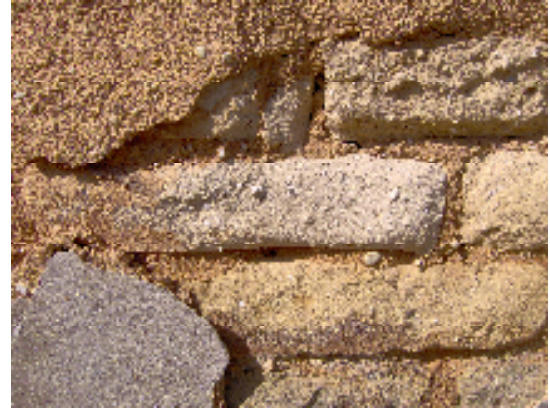
Nas construções mais recentes foi utilizado o adobe de cal (Figura 40), que se apresenta geralmente com menores dimensões e cor esbranquiçada ou amarelada, conforme o tipo de terra

usada na sua produção, possuindo maior durabilidade e capacidade resistente. Estas melhores características de durabilidade e de resistência devem-se à adição de cal.

Figura 40 – Adobe de Cal (construção H_020)

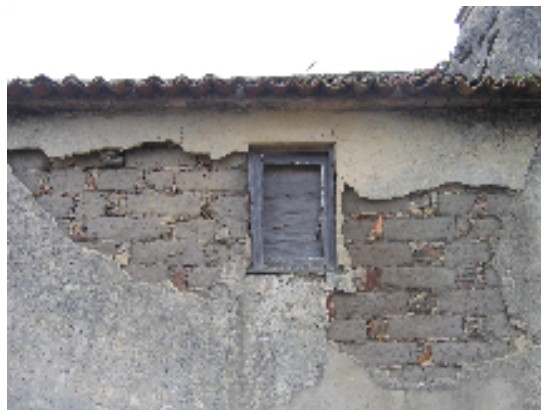
As fracas características de aderência da argamassa de revestimento aos adobes de barro tornou indispensável o desenvolvimento e utilização de uma solução de ligação, que popularmente se designam por malhetes (Figura 41). Geralmente estes malhetes são constituídos por material cerâmico ou pedra xistosa, agregados com argamassa de terra e distribuem-se entre os adobes em toda a parede [33].

Figura 41 – Malhetes (construção H_027)

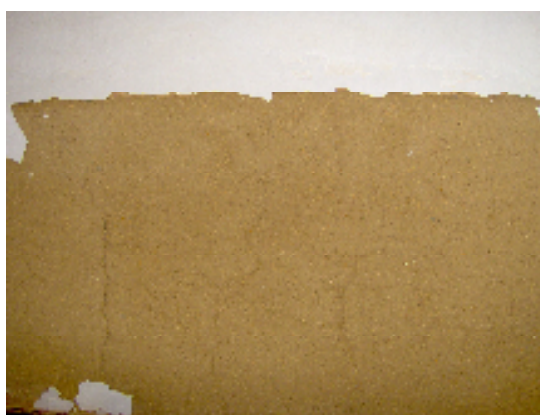
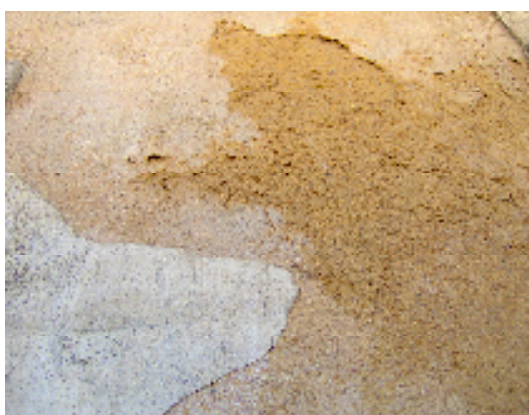
Figura 66 – Argamassa de revestimento à base de cal

Sobre a camada superficial do revestimento pode aplicar-se um acabamento de superfície, com pintura à base de cal (caiação) e, eventualmente, com pigmentação. A caiação tem a vantagem de não apresentar fissuração mas é deveras favorável à formação de fungos e salitre (Figura 66) [38]. No Concelho da Murtosa, é frequente encontrar-se revestimentos de paredes de fachada em azulejo, devido ao clima húmido e tradição da região (Figuras 67 e 68).

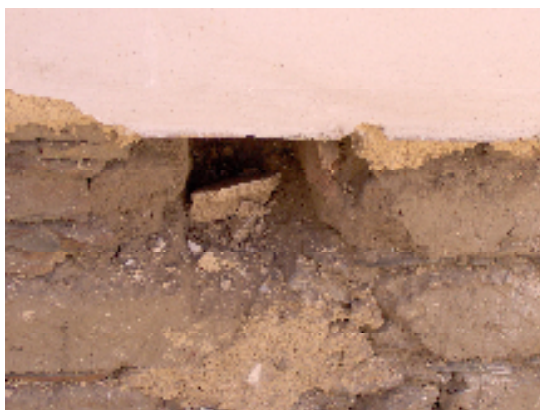
Figura 78 – Zona de encaixe do barrote na parede
(construção H_026)

Nas construções estudadas, conclui-se que as ligações parede-pavimento são de facto o aspecto mais crítico, pois a transferência de forças verticais e horizontais é garantida pelo seu grau de conexão. Refira-se a propósito que as condições de apoio simples dos barrotes sobre as paredes, podem potenciar os mecanismos de colapso das paredes para fora do seu plano e ainda a queda parcial do pavimento devido ao desenfiamento dos barrotes nas paredes que os apoiam (Figuras 78 e 79) [41].

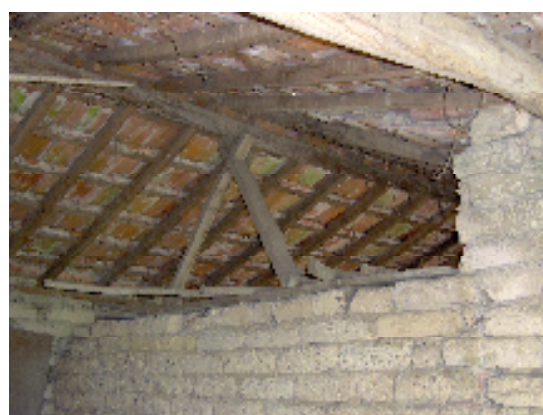
b) Cangalha ou canga de porco (construção H_027)

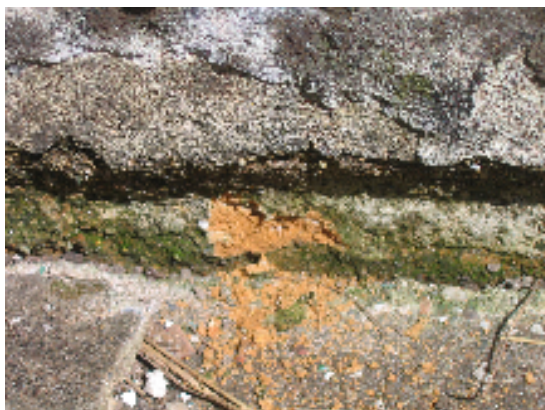
Figura 96 – Fundação em adobe
(construção H_025)

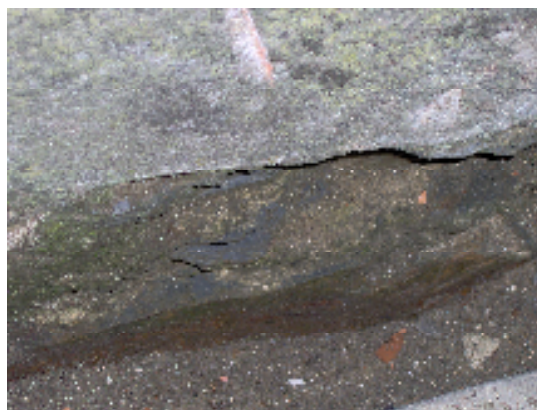
Figura 97 – Fundação em alvenaria de pedra
(construção H_026)

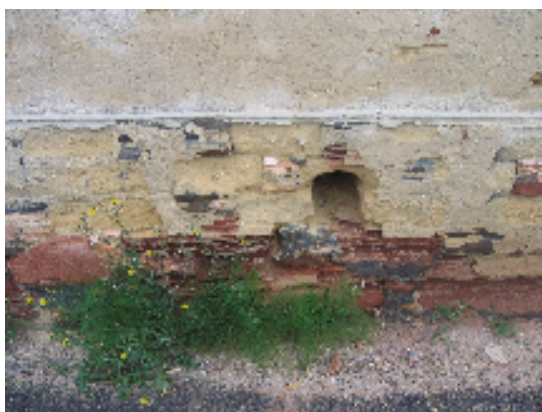
Figura 98 – Fundação em alvenaria de pedra (pedra de Eirol) (construção H_027)

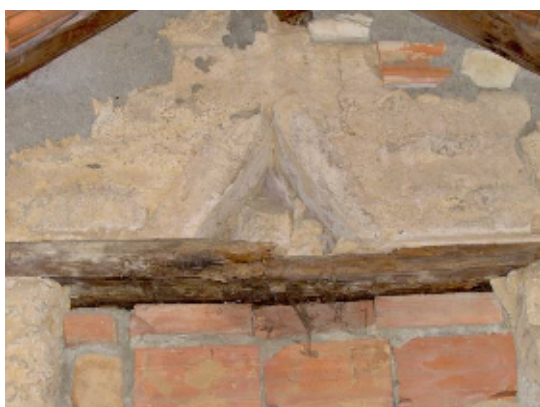
Figura 103 – Adobes dispostos formando um elemento triangular que por sua vez assenta numa trave em madeira (construção H_021)

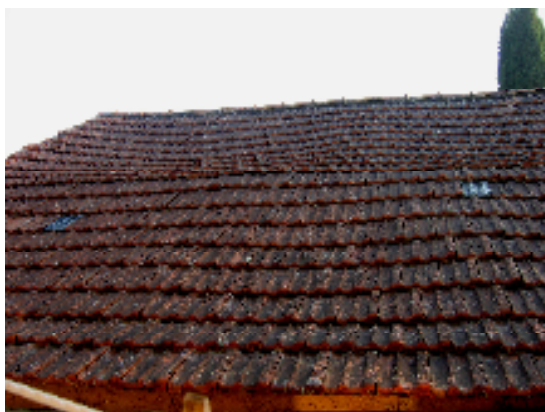
Observando a Figura 120, verifica-se que uma das anomalias mais frequentes nas estruturas de suporte das coberturas está essencialmente associada à deformação excessiva dos seus elementos estruturais, causada sobretudo pelo envelhecimento e pela degradação dos materiais constituintes ou pela fragilização da estrutura de suporte (Figuras 121 a 123).

Figura 122 – Deformabilidade excessiva da estrutura de suporte da cobertura (construção H_013)

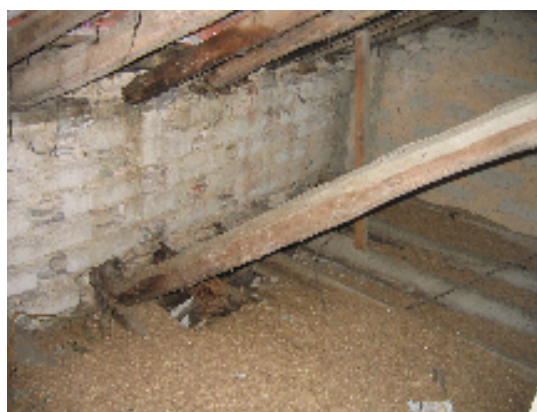
Figura 123 – Fragilização das ligações e zonas de apoio nas paredes (construção H_027)

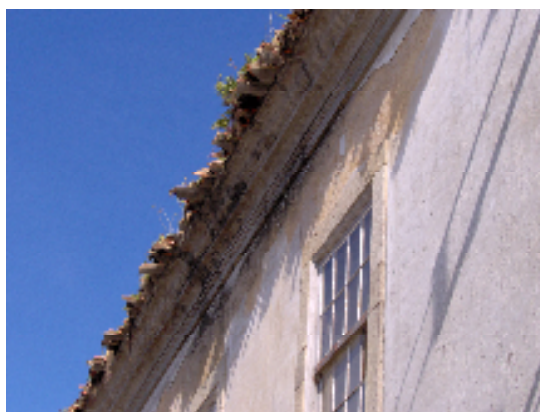
a) construção H_026

Quando a inclinação da estrutura de suporte da cobertura é insuficiente, ou existe outro problema estrutural (degradação e deformação dos elementos estruturais, por exemplo), o escoamento das águas pluviais é dificultado, o que facilita a infiltração e a acumulação de lixos, musgos e vegetação pioneira. Nestas condições, o arranjo das telhas propicia a formação de zonas de estagnação de águas que pode resultar em infiltrações na cobertura, induzindo condensações internas e manchas (Figura 124), sempre que a sua quantidade ou os ventos incidentes possam exercer influências desfavoráveis nesse sentido.

Figura 124 – Degradação devido a infiltrações na cobertura
